## Poglądowy Raport Stanu Technicznego

Zadanie: Ocena stanu technicznego i określenie wartości rynkowej pojazdu

| DANE IDENTYFIKACYJNE POJAZDU | | Dane: [C] VII-2025 | |
|---|---|---|---|
| Rodzaj pojazdu: | Ciągnik samochodowy | VIN: | XL RTEH4300G232320 |
| Marka: | DAF | Nr rejestracyjny: | WGM9961G |

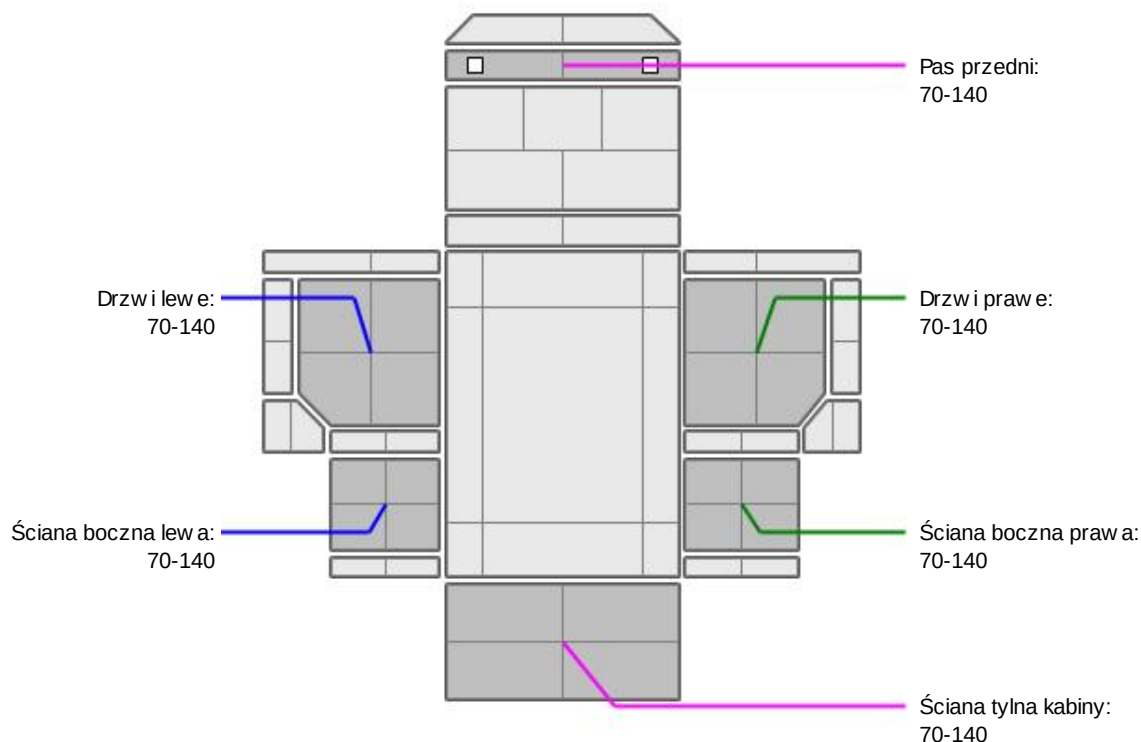
### KABINA KIEROWCY – Opis powłoki lakierowej

| L.p. | Nazwa elementu | L / P | Grubość powłoki [µm] | Opis |
| 1 | Pas przedni | | 70-140 | |
| 2 | Drzwi | L | 70-140 | |
| 3 | Ściana boczna | L | 70-140 | |
| 4 | Drzwi | P | 70-140 | |
| 5 | Ściana boczna | P | 70-140 | |
| 6 | Ściana tylna kabiny | | 70-140 | |

Podane przedziały grubości powłoki lakierowej, dotyczą punktów pomiarowych. Nie mogą być traktowane jako gwarancja, że grubość powłoki lakierowej w innych punktach nie wykracza poza te przedziały. Pomiar powłoki lakierowej został wykonany urządzeniem będącym w posiadaniu rzeczoznawcy. Pomiar wykonany innym przyrządem może się różnić.
